MEMORIA VALORADA

REHABILITACIÓN DE PARAMENTOS Y ACONDICIONAMIENTO DE SALA DE HOMBRES EN EL MUSEO ARQUEOLÓGICO COMARCAL DE ORIHUELA

Calle Hospital nº 3

MAYO 2020

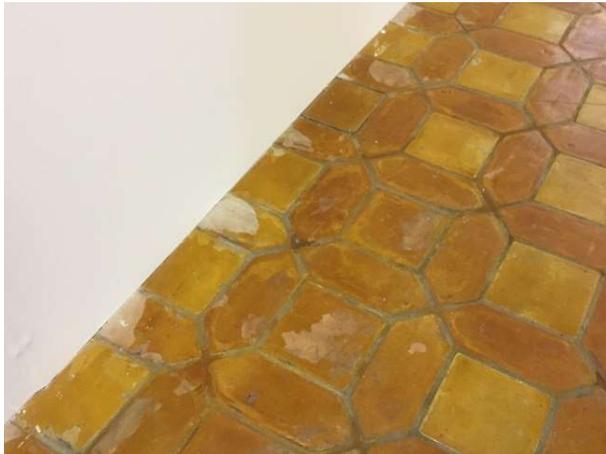
Ilustración 5 Manchas de humedad en pavimento

La aplicación de un barniz sobre el pavimento de barro de planta baja ha producido la aparición de humedades en el encuentro entre el pavimento y los muros laterales ante la imposibilidad de transpiración del suelo.

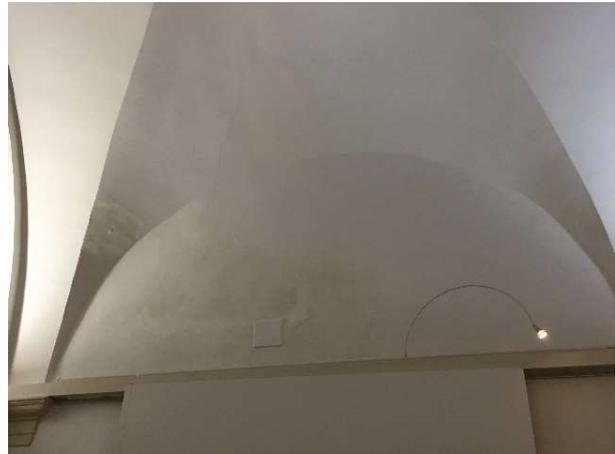
Ilustración 4 Humedades en el luneto y témpano de la bóveda

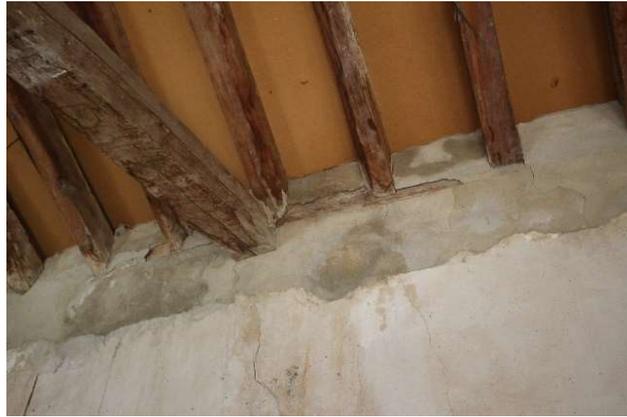
Ilustración 6 Manchas de humedad en la unión de la cubierta y el muro de carga

1. Rotura de tejas y tablero en la cubierta inclinada.
2. Unión entre alero de la cubierta y coronación del muro de carga, deficiente.
3. Obstrucciones en el canalón lateral oculto.

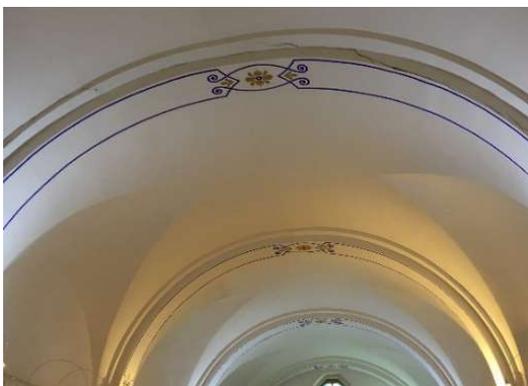
Ilustración 7 Grieta en arco de la bóveda

Estas grietas y fisuras son consecuencia principalmente de los movimientos diferenciales de los muros y la junta estructural existente entre el actual Museo Arqueológico y el hospital San Juan de Dios.

Para llevar a cabo la reparación de grietas y fisuras, se procederá, en primer lugar, al desmontaje y retirada de los paneles de la exposición. A continuación, se retirará la azulejería y se procederá al picado del enlucido de yeso. Una vez concluido el picado, se realizará un enfoscado hasta la altura del zócalo con *weber tech Hydromur* o similar con malla, como tratamiento preventivo de futuras humedades por ascensión capilar. Por último, se procederá al cosido de grietas y reparación de fisuras.

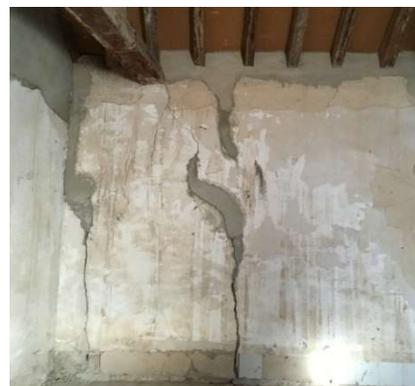
Ilustración 8 Grieta en paramento vertical

Se procederá al picado y saneado de paramentos interiores. Una vez terminado se procederá al cosido de grietas y se terminará con un enlucido de yeso.

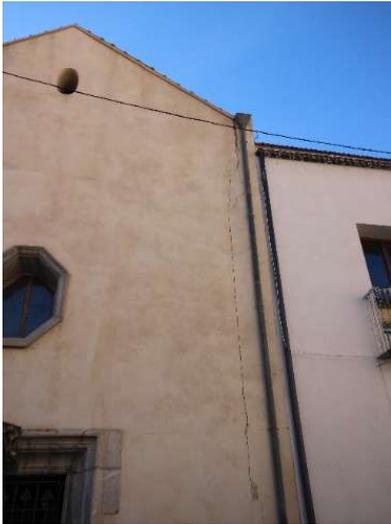
Ilustración 9 Grieta y leve descuelgue del dintel

hemos indicado con anterioridad, los dinteles de los huecos probablemente se encuentren también en un estado deficiente de conservación por la presencia de agua por filtración, por lo que sería conveniente también retirar los dinteles existentes e instalar uno nuevo en cada ventana.

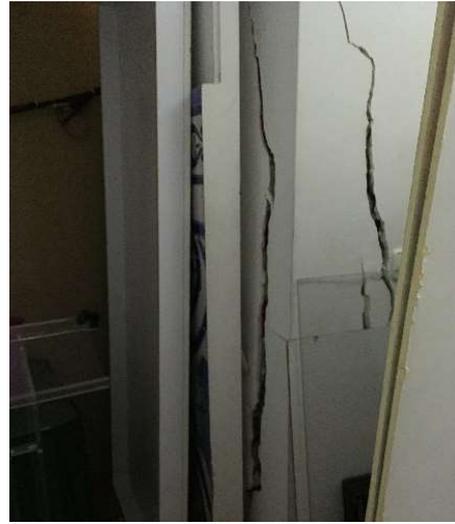
Ilustración 10 Grietas en el muro de unión entre el Museo Arqueológico y la sala de Hombres

En la fachada del Museo Arqueológico comarcal se procederá a la reparación de grietas, así como el marcado de la junta estructural para evitar la reaparición de estas en fachada.

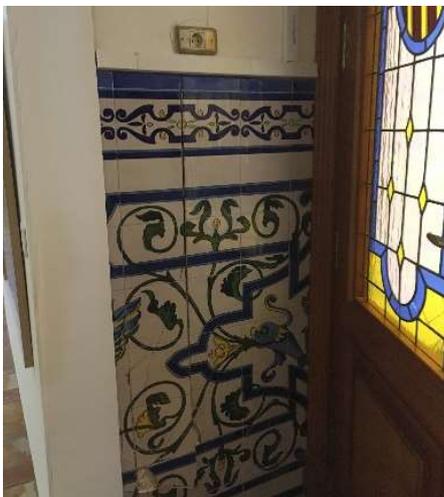
Ilustración 12 Desprendimiento de azulejos en el muro de conexión entre el Museo y la Sala de Hombres

Estas lesiones son consecuencia directa de las que hemos estudiado en el apartado anteriores. Tanto los movimientos estructurales como la presencia de humedad deteriorar el agarre de los revestimientos que finalmente acaban desprendiéndose del muro soporte.

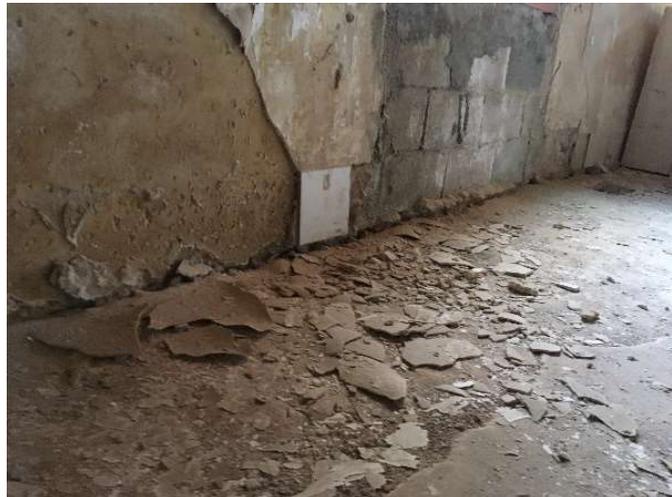
Ilustración 11 Desprendimiento de revestimiento en paramentos verticales de la sala superior

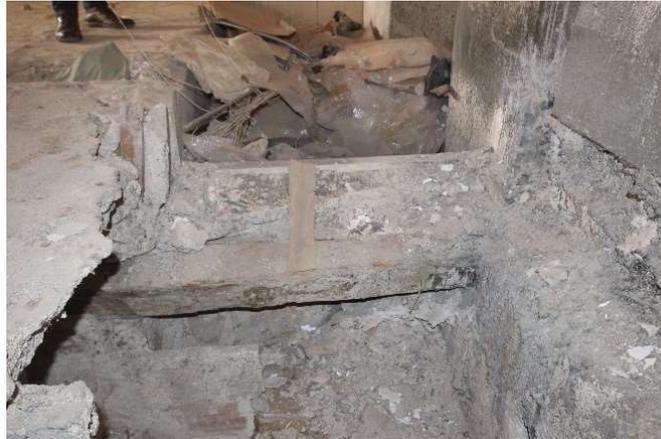
Ilustración 13 Zona de hundimiento del forjado

1. Los movimientos diferenciales a los que está sometido el edificio no pueden ser absorbidos por el forjado.
2. La entrada de agua a través de la cubierta deteriora el material del forjado
3. La ejecución deficiente de la solución constructiva.

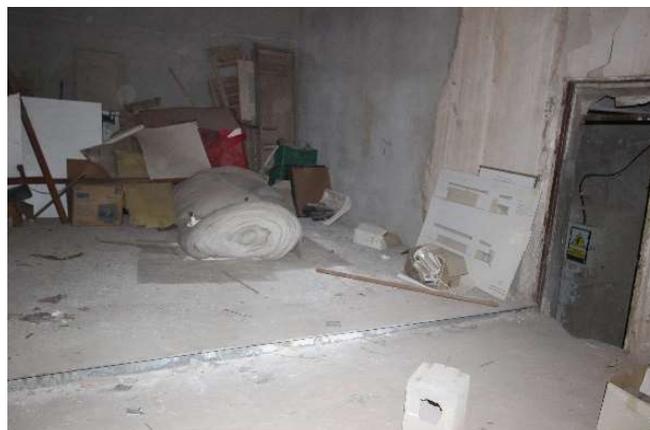
A mediados de los años 90 se produce el hundimiento de la fachada del edificio y de la primera crujía. Esta parte del edificio se reconstruye al mismo tiempo que se actúa en la iglesia. La parte de estructura reconstruida se realiza con perfiles metálicos acabados con una chapa de acero.

Ilustración 14 IPE y chapa metálica sobre el suelo original

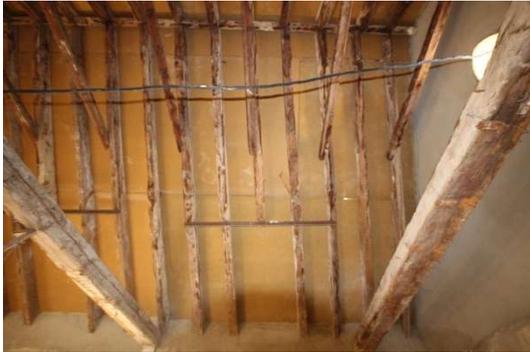
La cubierta presenta actuaciones parciales y de bajo coste para recuperar la funcionalidad de la misma. Estos trabajos consisten en el refuerzo de las vigas de madera dañadas mediante la introducción de otras vigas y de perfiles metálicos a modo de apeo.

Ilustración 15 Apeo de vigas de cubierta sobre perfiles metálicos

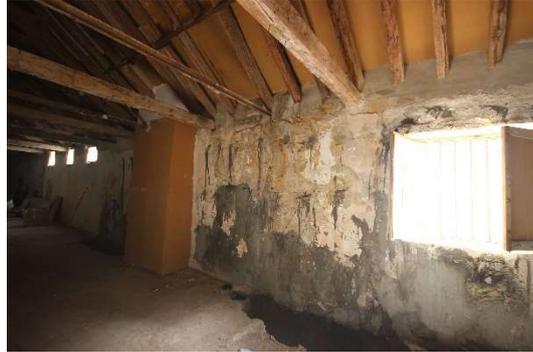
Ilustración 16 Reparaciones previas con mortero sobre paramentos

Además, también se parecían en los paramentos verticales de planta primera reparaciones con mortero de cemento.
