#### 5. LESIONES

El estado de conservación del edificio varía en las diferentes zonas del mismo, ya que el edificio ha sido objeto de diferentes reformas a lo largo del tiempo.

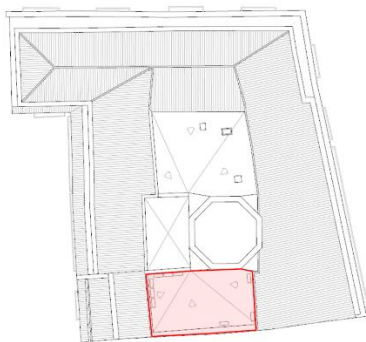
*Ilustración 3 Cubierta afectada*

En la imagen podemos observar la posición de la zona afectada. Se trata de una cubierta plana no transitable, con grava como material de protección. Se puede observar que solo existe un sumidero y este no se encuentra visible.

Esta lesión es producida por la entrada de agua de lluvia, por lo que las causas se encuentran principalmente en la cubierta del edificio. Las causas pueden ser diversas, pero principalmente podemos considerar.

- La capa impermeabilizante no está realizando su función debido a daños puntuales.
- Al existir un único sumidero y encontrarse oculto puede encontrarse obstruido, lo que provoca que la cubierta falle.

- Intervención en cubierta plana no transitable donde existen filtraciones.  
En esta cubierta el planteamiento se levanta la cubierta existente hasta capa de impermeabilización, incluso sustituyendo el sumidero. Una vez levantada la cubierta se procederá a ejecutar una nueva impermeabilización volviendo a colocar el resto de capas y el acabado de grava. Será necesario incluir la protección del sumidero para que no vuelva a obstruirse y sea registrable.
- Intervención en cubiertas inclinadas  
En el resto de cubiertas inclinadas se procederá a sustituir las piezas cerámicas que se encuentren en mal estado y a realizar un mantenimiento adecuado eliminando aquellos elementos vegetales que puedan encontrarse.

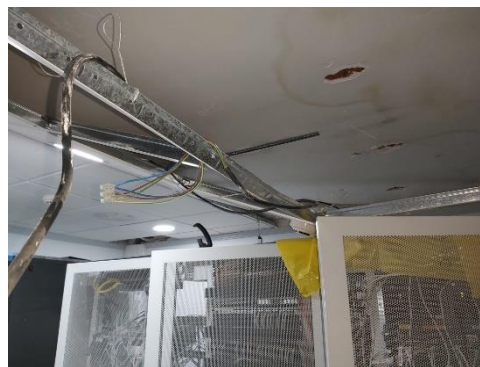
Aparecen filtraciones en varios puntos de la última planta del edificio, evidenciándose en entradas de agua y manchas de humedad en paramentos. Esta patología está presente principalmente en la zona sur, concretamente en la sala de servidores informáticos y la sala de prensa, aunque la filtración ha alcanzado a las estancias situadas en plantas inferiores.

*Ilustración 4 Techo sala servidores*

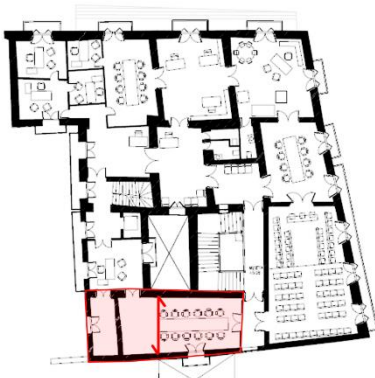
*Ilustración 5 Zona afectada por asentamientos diferenciales*

Se puede observar en la Sala Oriol, así como en las ubicadas inferiormente, grietas y fisuras en paramentos horizontales. En techos tienen una directriz recta paralela a fachada, marcando el sentido de las viguetas. En algunos puntos incluso existen bovedillas con pérdida de material. Anteriormente ya se detectó esta patología que hizo recomendable el desalojo de las salas situadas en planta baja.

En la imagen podemos observar la zona afectada por dicha patología, así como el sentido de las viguetas de la zona. Cabe destacar que las grietas y fisuras aparecidas tienen una dirección paralela a las fachadas.

Se trata de un movimiento diferencial de las viguetas cercanas al machón de separación vertical de las salas. Este movimiento viene provocado por un movimiento en la cimentación de los muros donde apoya las viguetas.

Para detener las causas de los movimientos diferenciales es necesario realice un recalce del muro en base a un proyecto pormenorizado, posteriormente se procederá a sustituir las viguetas dañadas. Una

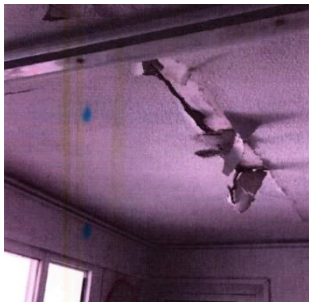
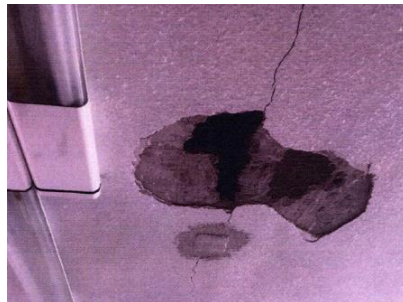
*Ilustraciones 6 y 7 Efectos del movimiento diferencial*

En las ilustraciones 6 y 7 se puede observar los efectos de los movimientos diferenciales en los forjados. En algunos puntos los daños ya afectan incluso a las bovedillas como puede observarse en la imagen.

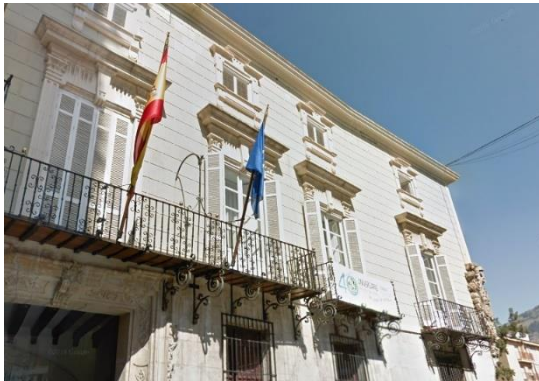
*Ilustración 8 Carpinterías fachada principal*

Se puede observar que el estado de conservación de las carpinterías no es el adecuado. Algunas de las carpinterías de fachada poseen problemas de estanqueidad y el estado de conservación general de las mallorquinas es deficiente, encontrándose muchas de ellas dañadas.

En la imagen podemos observar como algunas mallorquinas presentan daños debido a los últimos temporales.

Esta situación se debe a la rotura de diferentes elementos que componen la carpintería, por el paso del tiempo sumado a los últimos temporales que se han producido en la zona.

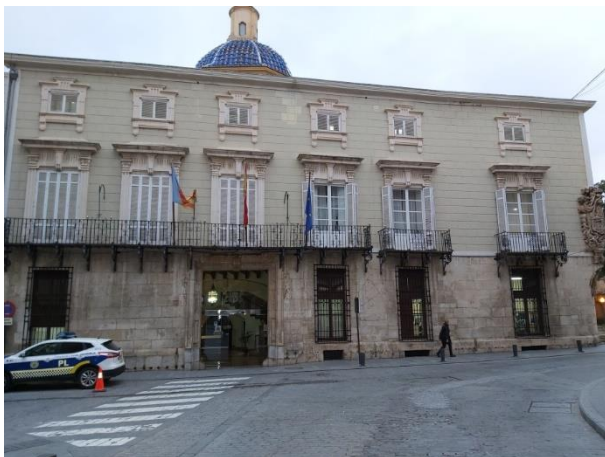
*Ilustración 9 Fachada principal*

En la imagen de la fachada principal podemos observar repasos puntuales de pintura, así como acumulación de suciedad en las molduras. En la zona superior podemos observar fisuras/grietas.

La presencia de manchas en las fachadas se debe principalmente a la exposición exterior de las mismas, así como la presencia de repasos puntuales realizados por acciones de mantenimiento que han provocado que no exista un color uniforme.

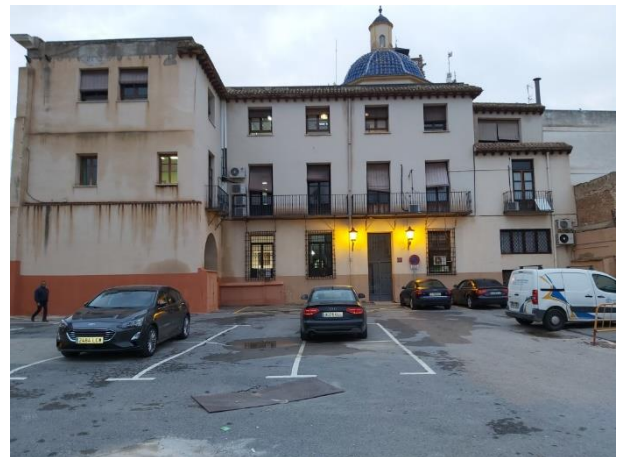
*Ilustración 10 Fachada oeste*

En la imagen de la fachada oeste podemos observar manchas en diferentes puntos de la fachada, incluso pérdida de elementos constructivos en la parte superior de la misma. Cabe destacar la presencia de instalaciones que pueden alterar la imagen de la fachada.

La presencia excesiva de elementos de instalaciones se debe a su realización en diferentes intervenciones a lo largo del tiempo.

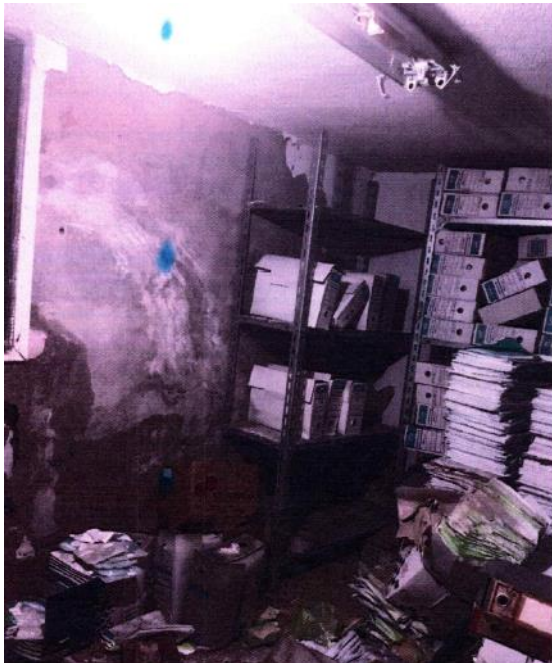
En el sótano existe una fuerte presencia de humedad. Se pueden observar efectos de esta tanto en los paramentos horizontales como verticales. En las paredes del sótano la humedad ha provocado manchas en casi toda su altura, en algunos puntos se puede observar desconchones y ligeras pérdidas de material. En la solera podemos observar roturas que permiten ver la presencia de agua bajo la misma.

*Ilustraciones 10 y 11 Estado de paramentos de sótano*

Las filtraciones se producen a través de los muros del sótano debido a la ausencia de impermeabilización, igualmente el agua penetra a través de las roturas existentes en la solera actualmente.

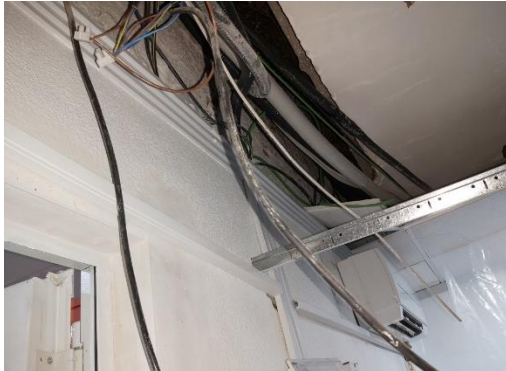
Ilustración 12 Conducciones instalaciones

- Su trazado resulta anárquico. Se pueden observar en los falsos techos levantados como existen múltiples cableados sin canalizar, e incluso en algunos puntos la confluencia de varias conducciones en pequeños espacios de forma que resulta imposible el registro de las mismas o su mantenimiento.
- El rendimiento de los aparatos existentes en el edificio no se adecua al uso existente en el mismo. El uso de muchas estancias ha sido modificado a lo largo del tiempo y algunas instalaciones resulta insuficientes para los requerimientos de los espacios que dan servicio.

Las instalaciones han sido incorporadas en diferentes intervenciones a lo largo del tiempo y los espacios del edificio han sufrido variaciones en sus usos, todo ello ha provocado que las instalaciones no se hayan proyectado globalmente y que en muchos casos sus prestaciones no se encuentren acorde a los requerimientos de los espacios.
